## Prüfung und Instandsetzung der König-Ludwig-Brücke

König-Ludwig-Brücke  
12.04.2018

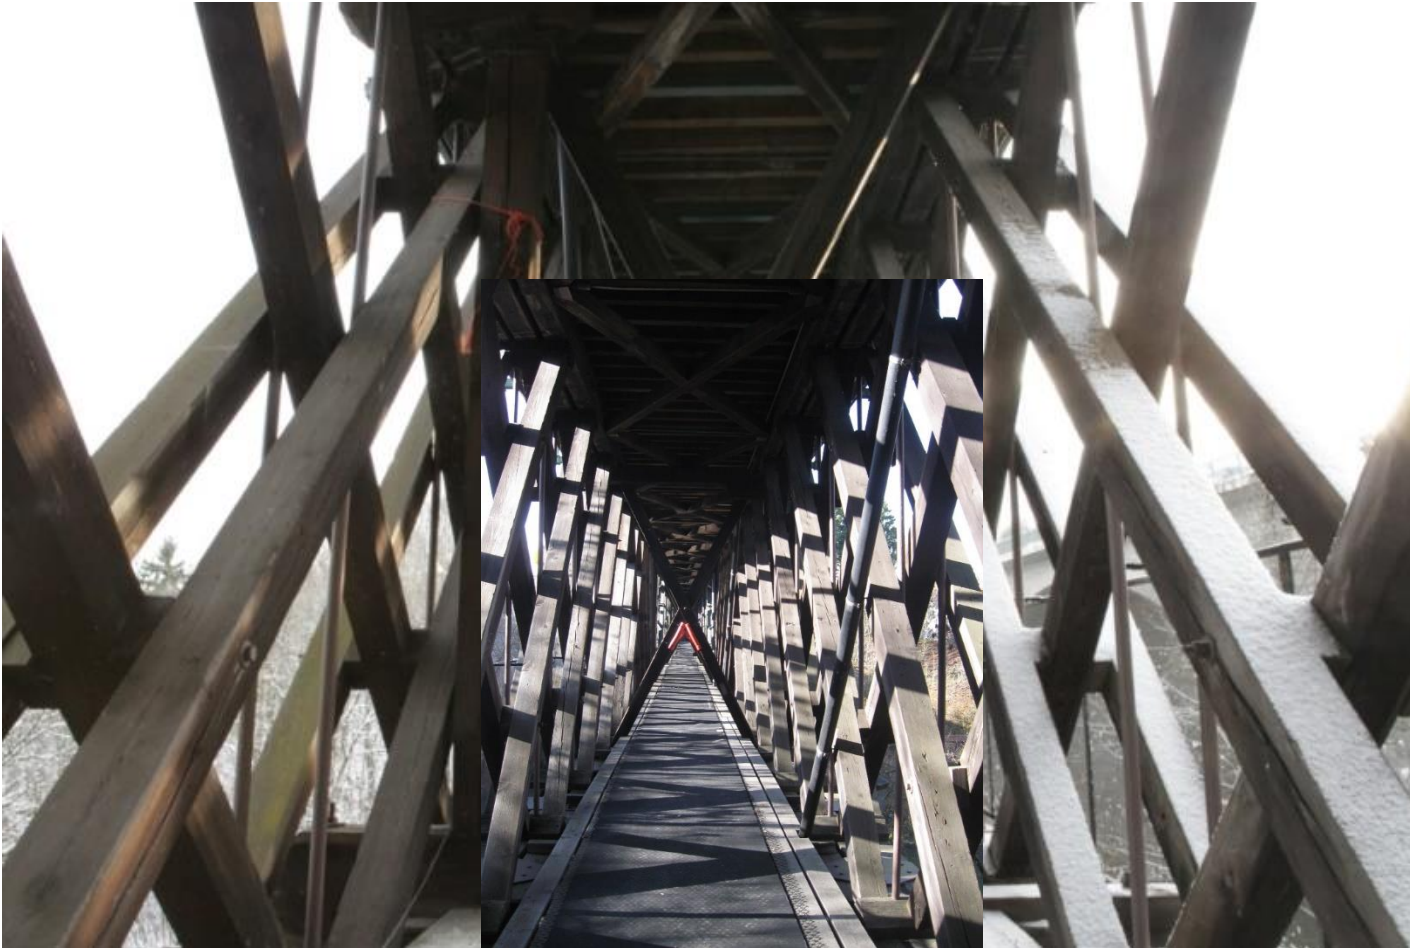
Schnee und Regen

Sonne und Wind

- Kein ausreichender Witterungsschutz

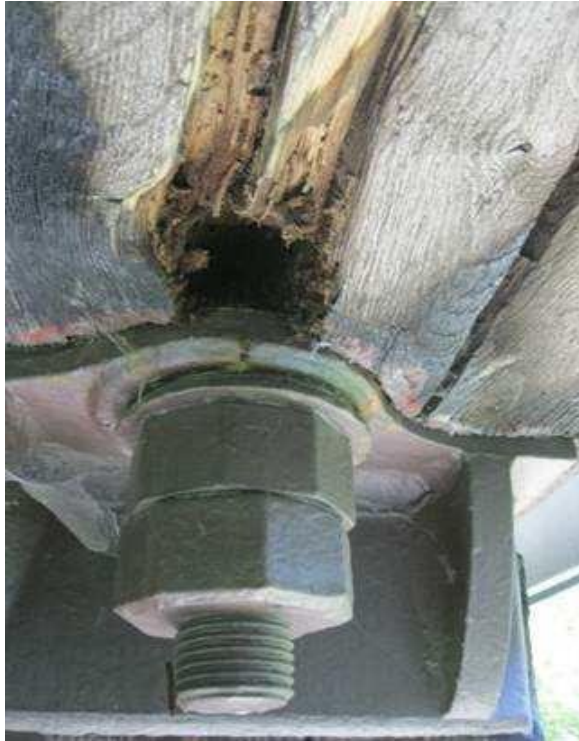
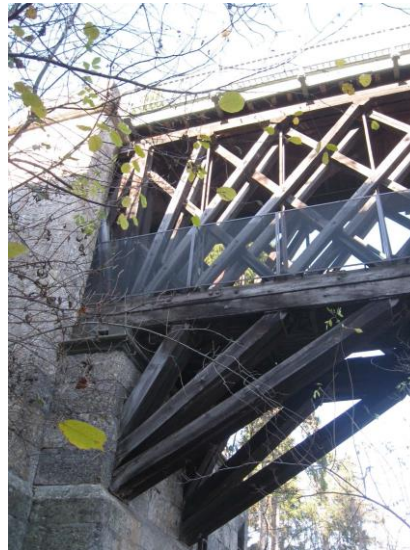
## ➤ Geschädigter Schirrbalken

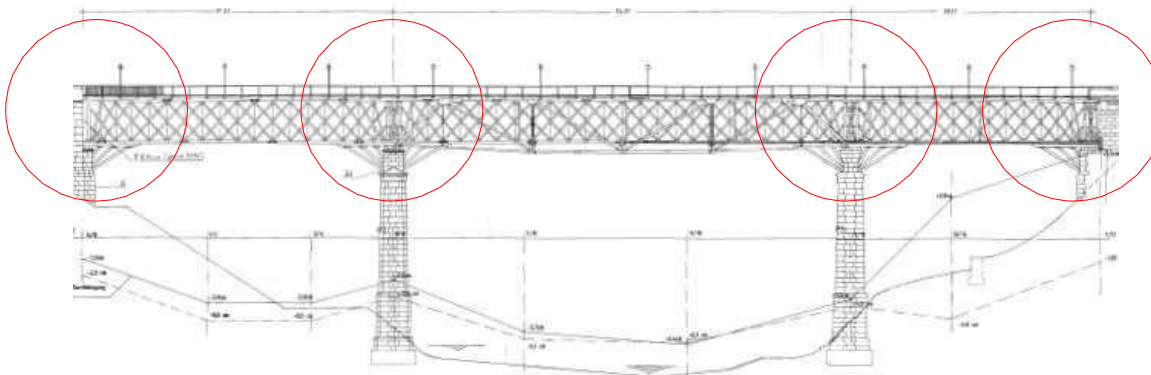
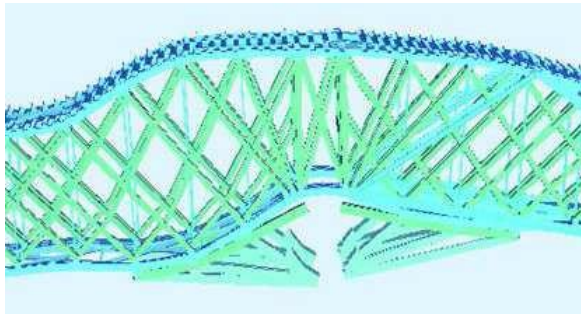
Hauptbeanspruchung = Querkraftabtragung im Bereich der Auflager

- Geschädigter Schirrbalken
- Verformung der Hänger durch exzentrische Lasteinleitung
- unplanmäßiger Biegemoment im Hänger
- Auswirkungen bei Versagen
  - Bruch der Hänger
  - Querkraft nicht abtragbar

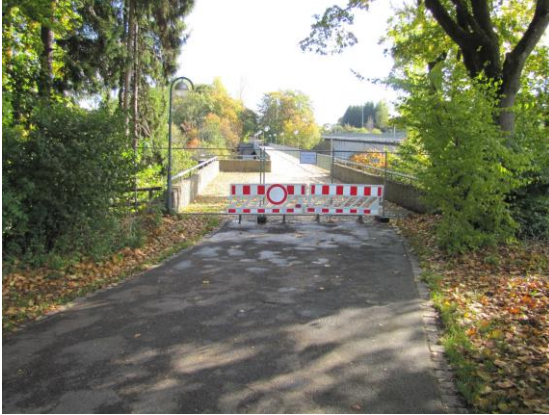
- Geschädigter Schirrbalken
- Verformung der Hänger durch exzentrische Lasteinleitung
- unplanmäßiger Biegemoment im Hänger
- Auswirkungen bei Versagen
  - Bruch der Hänger
  - Querkraft nicht abtragbar
- Sperrung der Brücke
- Instandsetzung der Brücke
