## Prüfung und Instandsetzung der König-Ludwig-Brücke

König-Ludwig-Brücke  
12.04.2018

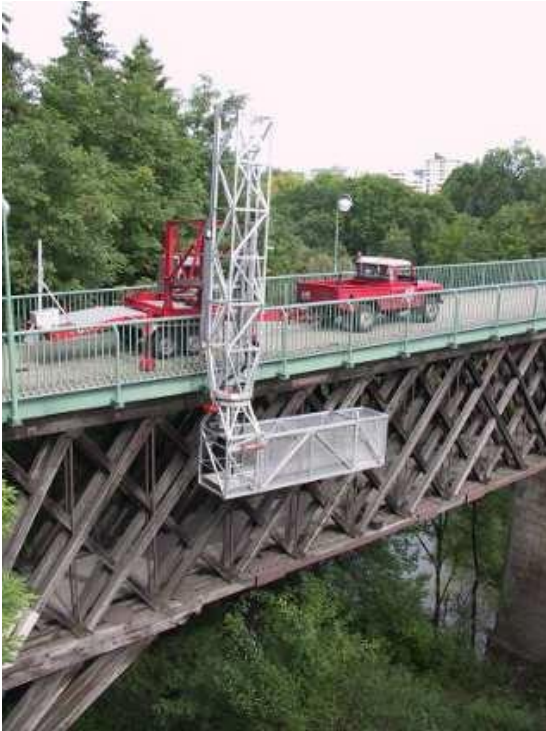
- Handnahe Begutachtung zwingend notwendig
- Möglichkeit 1: Untersichtsgerät?
  - bis 1970 Beschränkung auf 16 to
  - Untersichtsgerät mit  $\leq 16$  to
    - Maximale Absenktiefe des Korbs  $\approx 5$  m
    - Keine Begutachtung des Untergurts möglich

Letzte Zustandsnote: 3,5
